「エルシティ新浦安」の外構再生プロジェクト 住民と長谷工の総力で震災復旧を完了し、記念式を開催

㈱長谷工リフォーム(本社:東京都港区、社長:鹿倉 克幸)と㈱長谷工コーポレーション(本社:東京都港区、社長:大栗 育夫)は、浦安市の「エルシティ新浦安」(総戸数:1,248戸、竣工年:1985~1992年、全体敷地面積:約62,000㎡)の外構再生プロジェクトを2012年7月に受注し、今年3月末に工事完了いたしました。

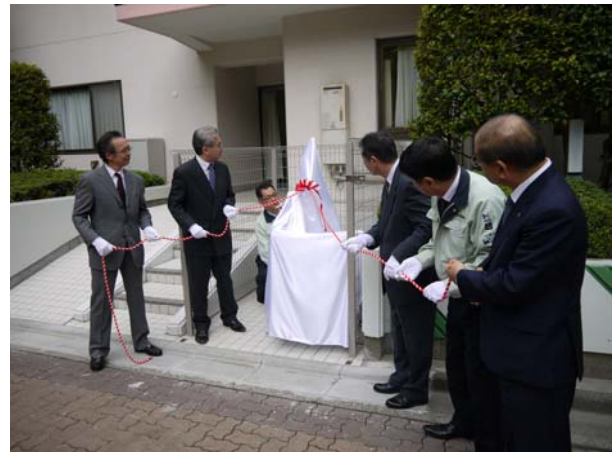
【新設された非常用井戸の除幕】

外構復旧工事のほかにも、震災の教訓を生かした非常用井戸の新設や実際の使われ方に即した共用部の変更、手入れのしやすい植栽への植え替えなど、長谷工コーポレーションからの技術提案を含めて住民と長谷工が対話をしながら工事を進めました。

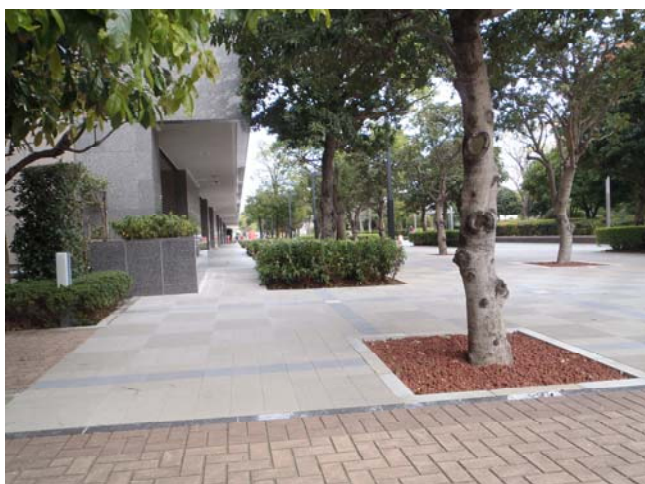
〔復旧工事後の敷地内通路〕

工事箇所	区分	工事内容
敷地内通路・車道、 表層損傷部	外構復旧	・インターロッキングへ張り替え、アスファルト舗装、 コンクリート舗装、排水溝の修復ほか
ライフライン（一部）	外構復旧	・汚水・雨水排水埋設管の改修 ・建物と汚水・雨水排水埋設管の接続部交換 ・共用散水栓（水飲み場、プール）の交換・新設
敷地内	その他	・じゃぶじゃぶ池をサンクンガーデンに改修
敷地内植栽	その他	・手入れのしやすい植栽に植え替え（公園通り）
機械式駐車場	その他	・ピット式駐車場の一部を廃止し、平面駐車場に改修
ゴミ置き場	その他	・各棟のゴミ置き場を改修
エルセンター	その他	・防犯カメラの新設、非常用井戸の新設

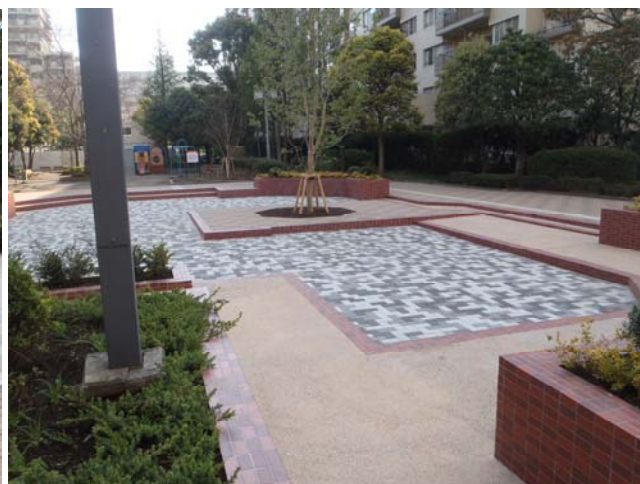
〔改修工事後のじゃぶじゃぶ池〕
