# マンションと都市の防災・減災

## その2

### ～災害対策を強化したマンションの取り組み～

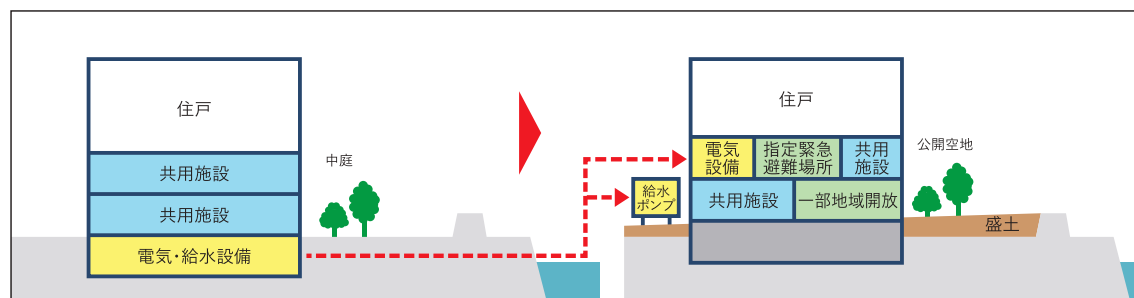
【台風19号を受けて変更された計画】

二つ目は設置位置。水害に備えて、給水ポンプや受水槽は高上げて地上に設置し、電気室や非常用発電機など電気設備は浸水リスクの低い2階に設置している。1、2階にはエントランスや駐輪場など共用施設などが入り、住戸はより安全な3階以上としている。また、停電時には72時間対応の非常用発電機により、増圧ポンプで各階に給水ができ、非常用エレベーターも稼働する。

2019年の台風19号により、多摩川流域のタワーマンションでは停電被害が発生するなど、一部で甚大な被害が発生した。これを受けて本物件の事業主は「災害から逃げないこと」を前提に基本設計からやり直した。洪水ハザードマップにおける最大浸水深が0.5m～3.0mであることを考慮して、前述の通り地下1階の電気室、非常用発電機などは2階に位置を変更した。また、受水槽・給水ポンプは、地下1階から地上1階に変更したうえ周辺地盤より90cm高上げた。

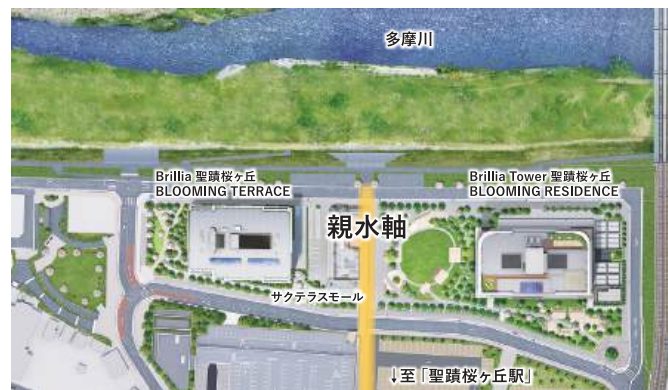
【親水軸イメージ図】

本物件と同じ区画整理事業区域内で建設中の17階建て分譲マンションである「ブリリア聖蹟桜ヶ丘ブルーミングテラス」との間に位置する商業施設「サクトラスモール」が2023年12月開業した。以前は駅からの人の流れはショッピングセンターで止まっていたが、ショッピングセンターを抜ける歩道橋が整備され、多摩川の河川敷まで人の流れができる歩行者回遊軸（親水軸）が完成した。これにより、以前は本物件の敷地により分断されていた駅と多摩川の河川敷間のアクセスが容易になり、広大な水辺空間を気軽に親しめる地域になった。また、河川敷へ下りられる階段やスロープ、芝生広場のほか、キッチンカーの停車スペース、歩行者と自転車の動線分離による安全な歩行空間が整備され、周囲は無電柱化で開放的な空間となった。今では、若いファミリーや高校生カップルが河川敷で談話していたり、小さい子供が自転車の練習をしていたりと、賑わいが生まれている。

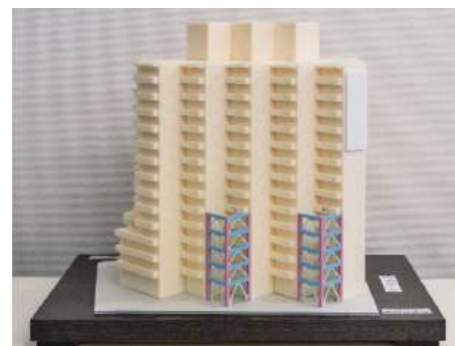
【耐震改修の模型】

理事会と耐震改修委員会は「特定の住戸内に影響を及ぼす補強案では合意が得られないので、それ以外の方法」すなわち建物の外側で補強する提案をアドバイザーに要望したが、本物件は、①雁行している建物形状から補強材も雁行させることは困難なこと、②SRC(鉄骨鉄筋コンクリート)造の躯体となるため補強材との接合工事が溶接を伴う大掛かりになること、③PC(プレキャストコンクリート)板の耐力を見込めない外壁となるため補強材の接合が困難といった課題があり、要望の実現が困難であった。しかし、アドバイザーは、3回目の耐震診断を実施して前回の診断を見直し、それらの課題を解決する「建物の外側にアウトフレームの構造体を取り付けて補強する」案を提案した。地盤

面から15mの深さまで杭を10本打ち、補強材となるSRC造のアウトフレームと鉄骨造のブレース(筋交い型の補強材)を取り付けるものである。理事会と耐震改修委員会はその案の採用を検討する方針を固めた。

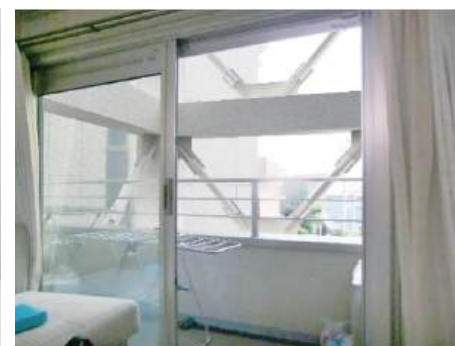
【CG画像】

アドバイザーの提案した工法では、建物の外側に取り付けたアウトフレーム構造体が室内から見える住戸、つまり景観が変わる住戸が11戸あると判明。耐震改修工事の実施そのものに対する反対はなかったが、該当住戸からは圧迫感や防犯上の問題、日陰になるといった不安や心配、不公平感が出てきた。室内からの見え方が分かるCG画像や建物全体が分かる模型にて、見え方の変化に納得してもらう一方、資産価値がどう変動する

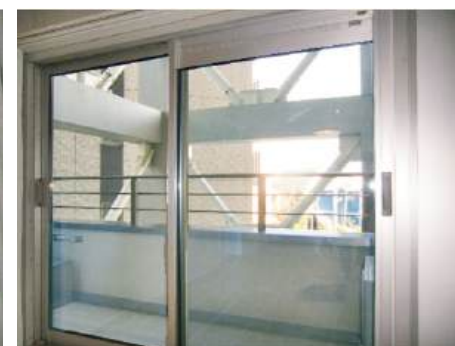
【耐震工事後】

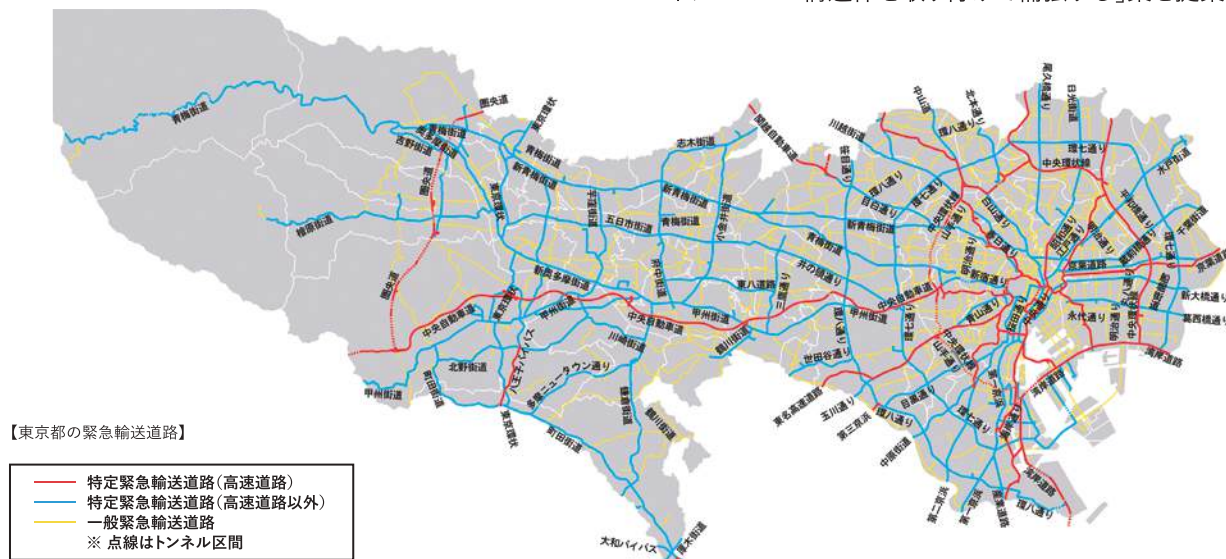
【東京都の緊急輸送道路】

— 特定緊急輸送道路(高速道路)  
— 特定緊急輸送道路(高速道路以外)  
— 一般緊急輸送道路  
※ 点線はトンネル区間

2011年4月、東京都は震災時の救助活動や復興時の物流を担う道路を「特定緊急輸送道路」に指定し、2012年4月にその沿道建築物の耐震診断の実施を義務化する条例※を施行、耐震診断や耐震改修などへの助成制度も設けた。本物件に面した甲州街道が「特定緊急輸送道路」に指定され耐震診断が義務化されたことから、東日本大震災による耐震化への住民の意識の高まりもあり、2012年に2回目の耐震診断を実施。助成金を活用し精密診断を実施し、耐震補強が必要と判明した。しかし、専門家からは、建物の外側だけで補強する方法は難しく、「住戸内に影響を及ぼす補強方法しかない」と結論づけられ、耐震改修について区分所有者の合意が得られず検討は停滞した。2013年に耐震改修は保留のまま、大規模修繕を実施することとなった。

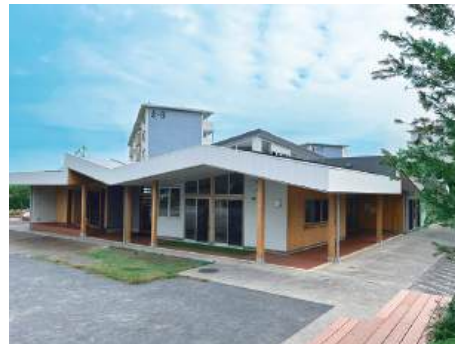
【建替え後の集会所・管理事務所】

完成した集会所は、連続折れ屋根と浮屋根によるリズムカルで複雑な形状で、延べ床444㎡の木造平屋建て。出入口は9ヵ所、中央のフリースペースを囲むように11の小さな部屋が隙間なく並べられ、可動式の引き戸で仕切り用途に応じて自由な利用ができる。団地内の防災拠点として活用するため、学校施設等と同水準の「耐震等級2」とし、床を二重構造として、床から温風・冷風を送る「床放射冷暖房システム」も採用している。漫画や書籍を揃えたコーナーや小上がり、飲食を伴う懇親会等に利用できるスペースなど多様な空間があり、コミュニティ形成に活用されている。団地のシンボルは、給水塔から防災拠点となる木造集会所へ生まれ変わった。

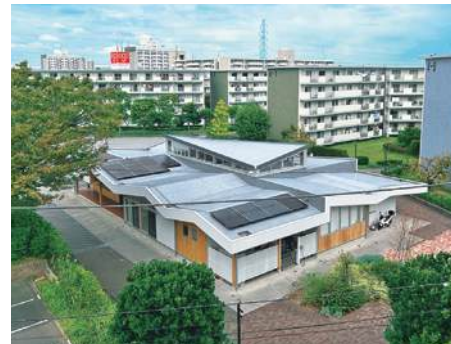
【連続折れ屋根と浮き屋根の外観】
